Milchige Beläge bei Isoliergläsern

Milchige Aussenbeläge auf Isoliergläsern

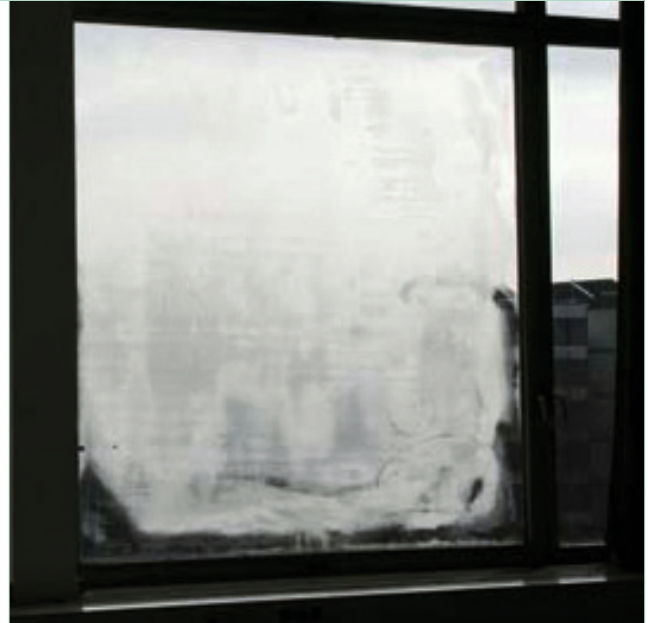
Isoliergläser weisen einen wiederkehrenden Belag auf, welcher durch eine Reinigung problemlos entfernt werden kann, aber nach kurzer Zeit wieder sichtbar wird.

Bei dieser Verunreinigung handelt es sich gemäss Untersuchungen der EMPA (Prüfbericht Nr. 415 681 vom 22. 12. 2000) um einen Niederschlag, welcher mit den üblichen Verschmutzungen, die in der Luft enthalten sind, angereichert ist. Durch die Ausdünstungen der verschiedenen Baumaterialien bildet sich auf dem Glas eine Art Haftgrund, der diese Verschmutzung begünstigt. Unterhalb der Beschriftungsetikette ist die Verschmutzung wesentlich geringer, da sich kein «Haftgrund» bilden kann.

Ein solcher Niederschlag ist vor allem sichtbar bei entsprechender Witterung, d. h. bei hoher relativer Luftfeuchte und/oder bei hohem Staubgehalt der Luft. Es liegt somit kein Mangel am Glas vor, da Umwelteinflüsse die Ursache des Problems sind. Durch regelmässiges Reinigen reduziert sich die Staubanfälligkeit, sodass sich kaum mehr Umweltschmutz auf der Scheibe niederlässt.
